LES MERVEILLES DU MONDE: 172 L'IDROVORA CARMASON

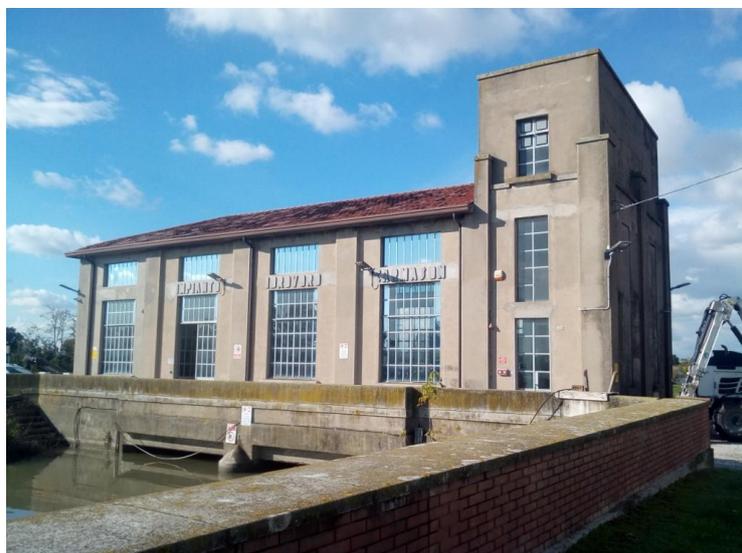
Siamo arrivati all'idrovora Carmason che, essendo stata realizzata nel 1933, è architettonicamente fascistissima nelle linee e nel font (carattere) littorio della scritta frontale.

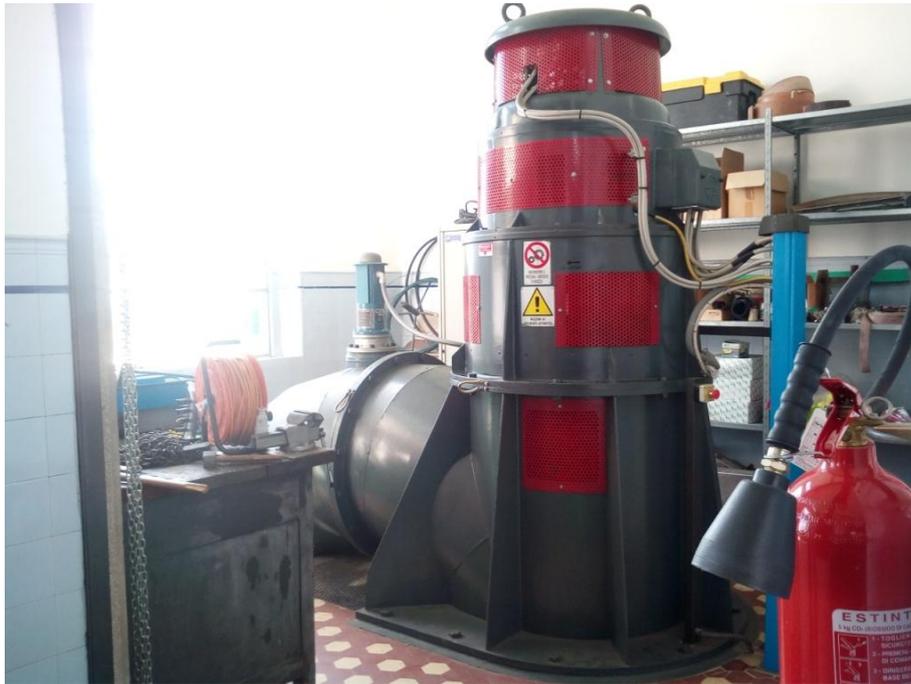
Il settore più a sinistra dell'impianto non ospita scritte per il semplice motivo che quell'ala è stata aggiunta nel secondo dopoguerra per ospitare la pompa ad asse verticale installata nel 1956 .

La compattezza monolitica del fabbricato, un pò attenuata dal tetto in coppi a falde inclinate su tre lati realizzato con l'ampliamento del 1956 al posto del tetto a terrazza, ricalca le fondazioni che *"vennero realizzate mediante un cassone monolitico autoaffondante in cemento armato costruito fuori terra e affondato scavando all'interno delle celle fino alla quota di progetto"*. Nota 1

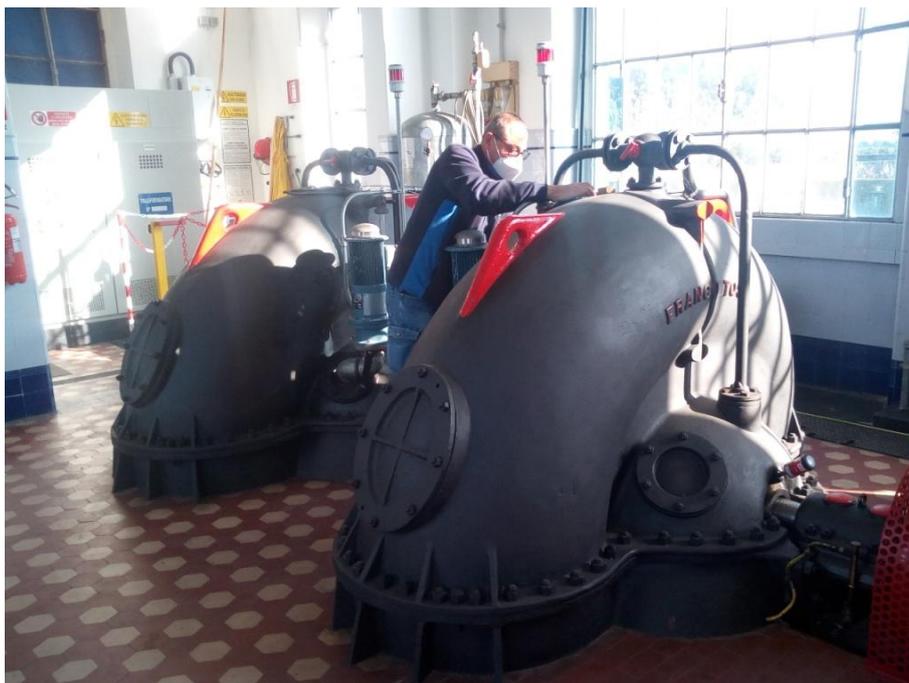
Roberto ci aspettava all'interno e, dato che indossava la mascherina, sembrava stesse "operando" una delle pompe Franco Tosi installate nel 1933 ed ancora perfettamente funzionanti.

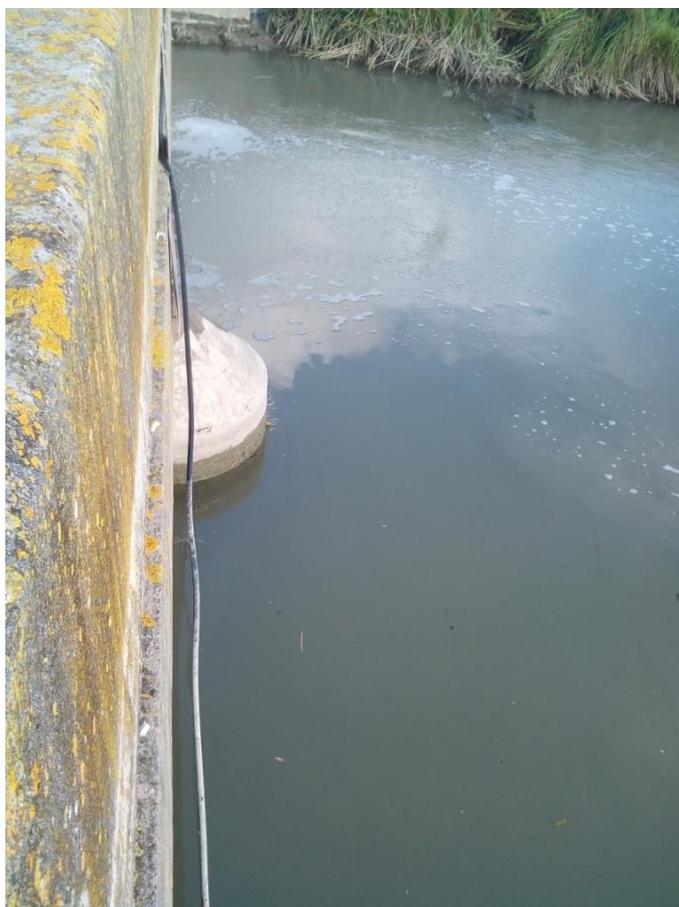
Per dimostrarmelo ha avviato la n° 2 e, poco dopo, l'acqua ha cominciato ad uscire a valle a 1.100 litri al secondo

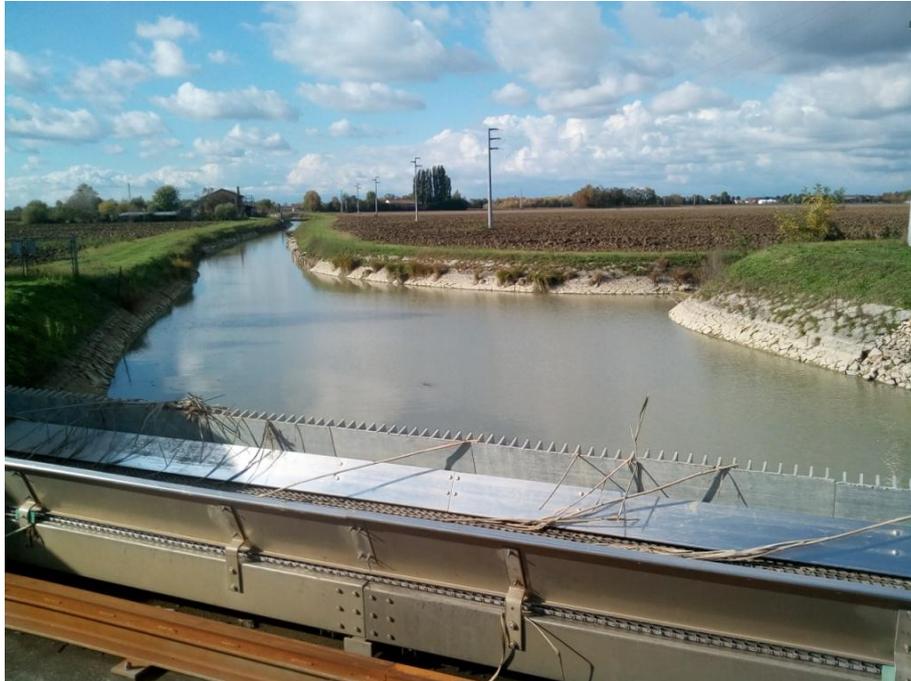
A monte dell'impianto si vede arrivare diritto il Collettore Acque Basse Carmason, mentre da destra arriva il Collettore Acque Medie Carmason caratterizzati da quote di fondo diverse ed un tempo separati da un diaframma per consentire la gestione separata.

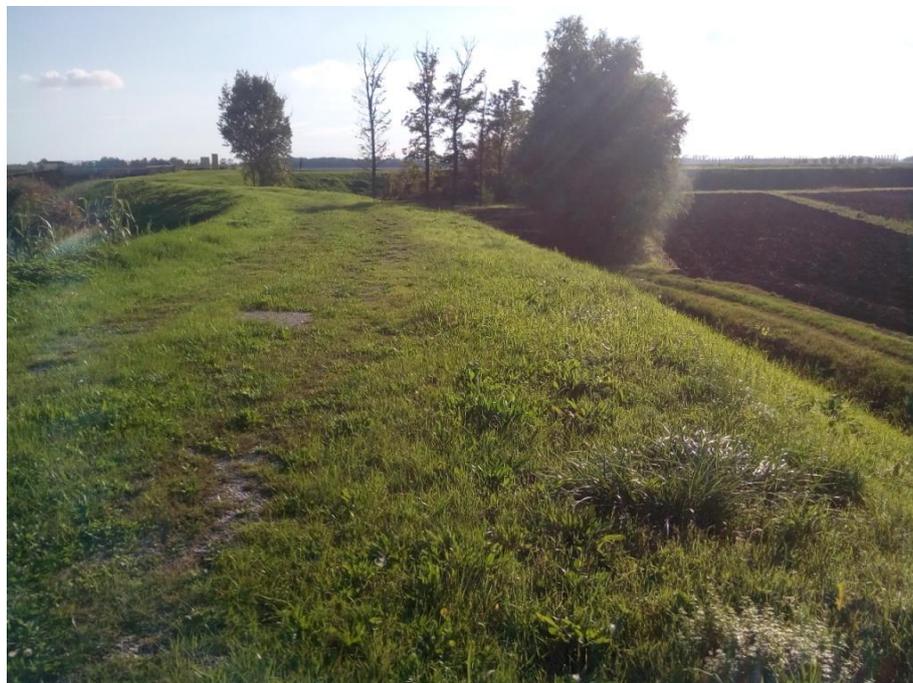
Se si sale sull'argine della sinistra idrografica del fiume Zero si vede, anche a occhio, come i terreni sulla destra siano più bassi del fiume Zero il cui livello supera le campagne, nei punti più depressi, di ben due metri e mezzo.

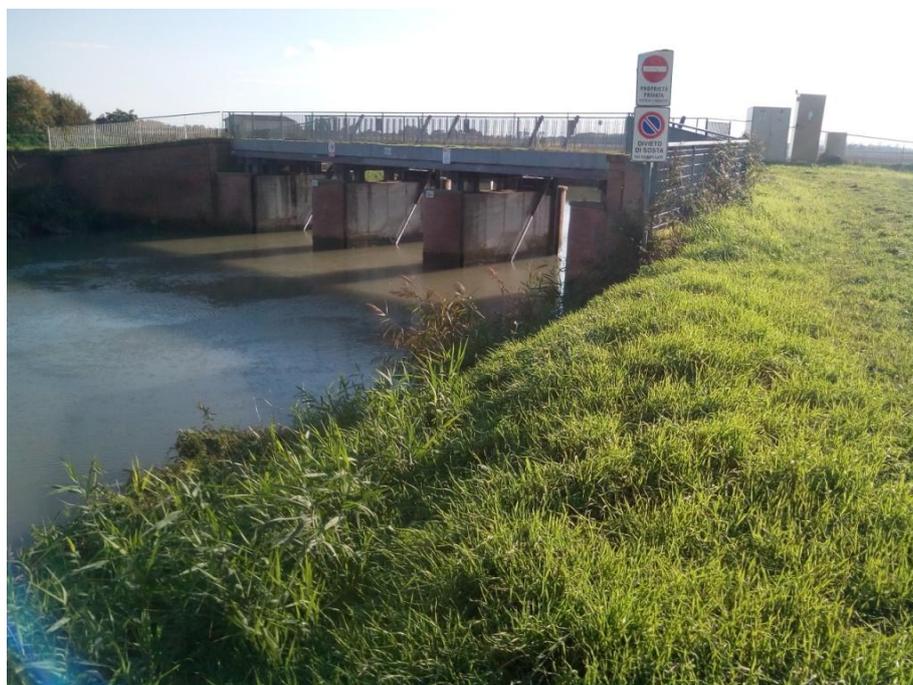
Vent'anni fa, l'alveo del fiume è stato fortemente modificato creando un secondo braccio che taglia l'ansa stessa; sul percorso originale sono state posizionate delle paratie in grado di impedire all'acqua della laguna di risalire oltre questo punto,

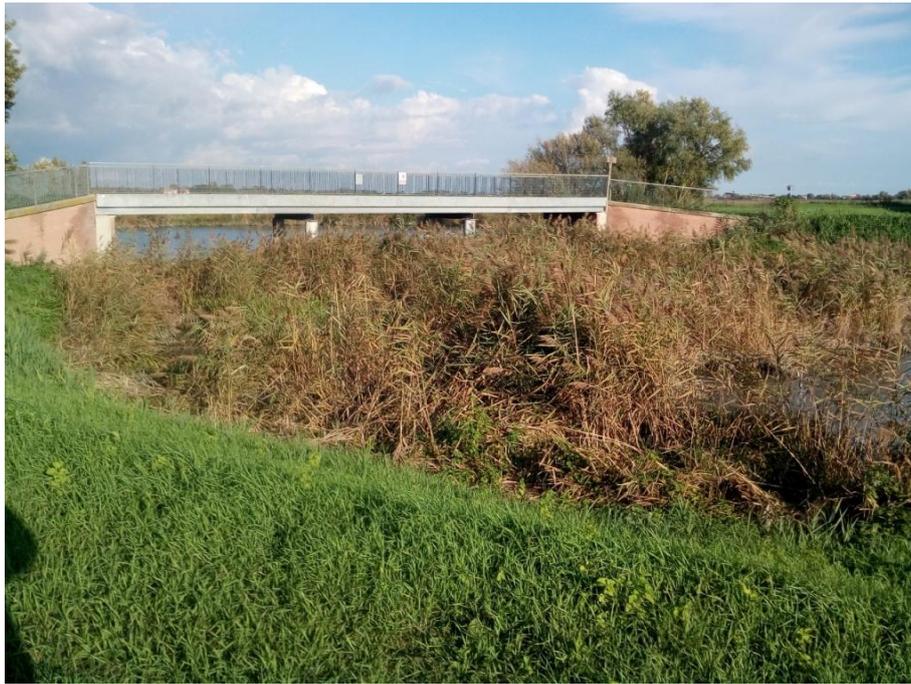
mentre sul nuovo ramo è stato realizzato un salto d'acqua a monte del quale è stato piantato un canneto con funzioni fitodepuranti.

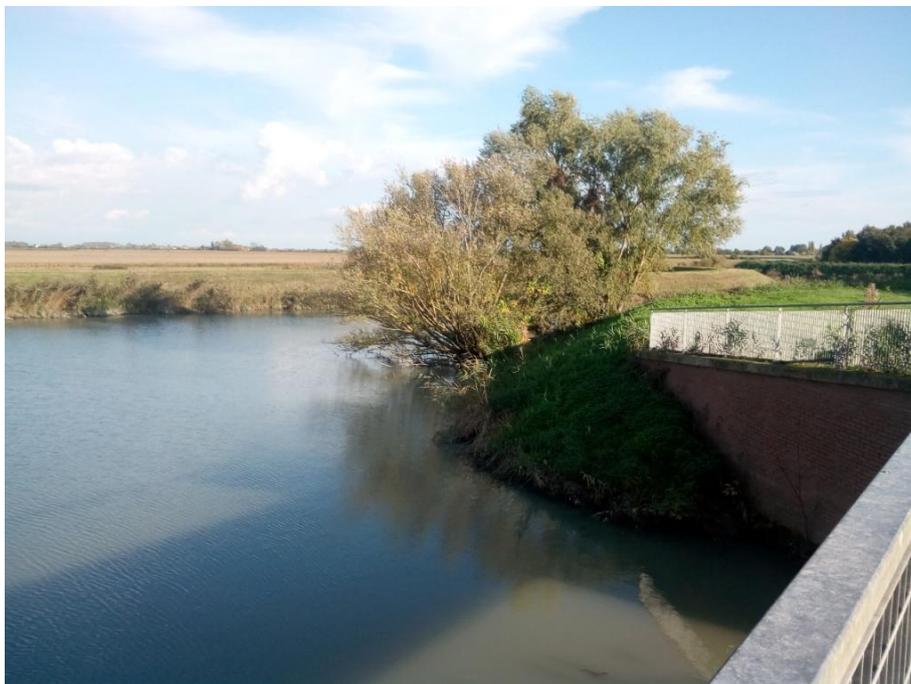
Ogni gomito interno degli argini del fiume è stato poi abbassato per crearvi golene dove sono stati piantati alberi sempre con funzione fitodepurante.

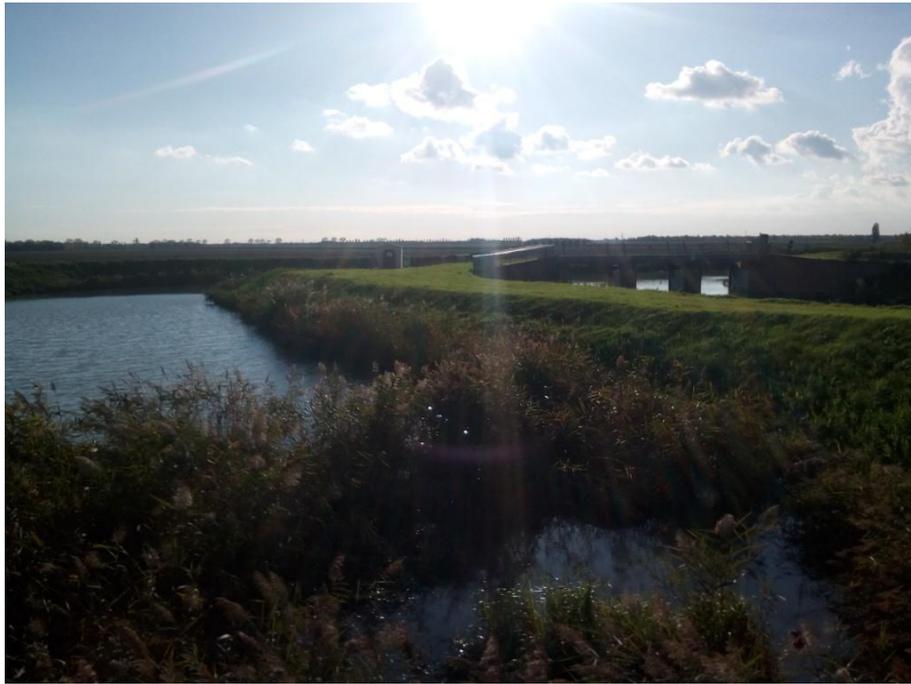
Ho tentato di ritrarre l'insieme con una immagine scattata dal ponte che sovrasta il salto d'acqua da cui si vede a destra il ponte sopra le paratoie ed in mezzo l'argine originale sulla destra idrografica del fiume Zero (ricordo che destra e sinistra idrografica si riferiscono al corso del fiume da monte a valle)

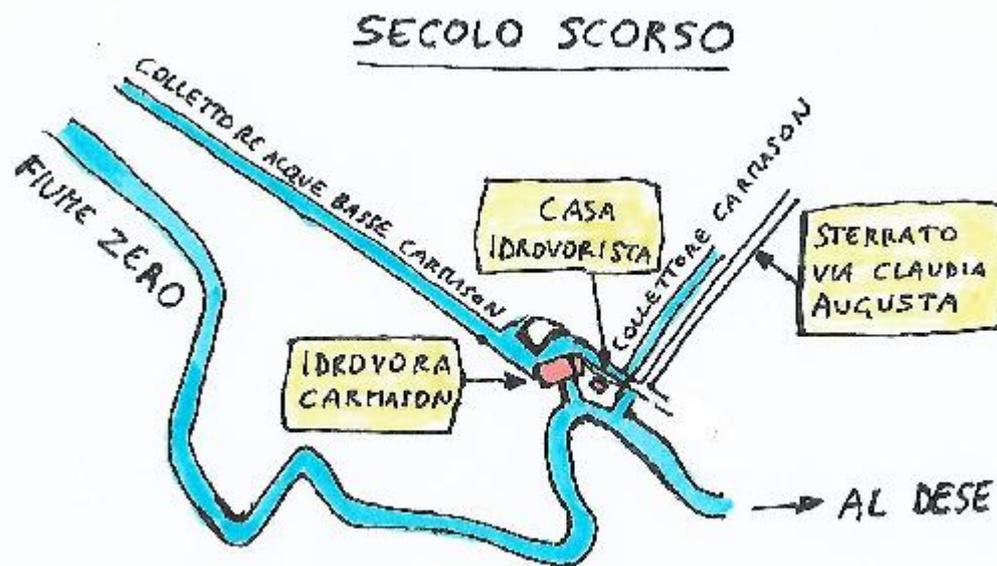
ma mi rendo conto che sarebbe stata necessaria una foto aerea per darvene l'idea e, non disponendo di droni, mi sono cimentato in due sgorbietti che vorrebbero rappresentare l'area nel 1936

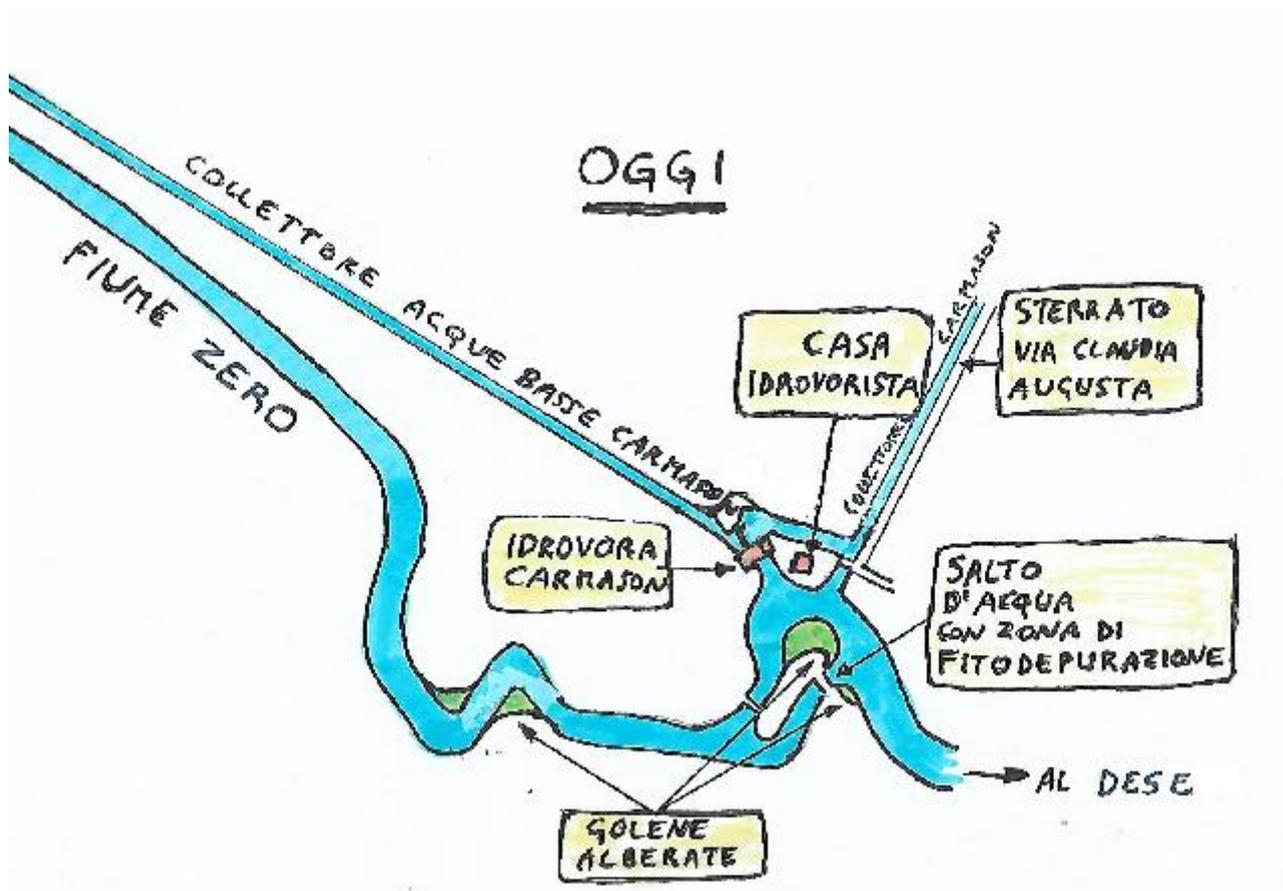
e la medesima area dopo gli interventi del Consorzio di Bonifica Acque Risorgive di vent'anni fa
